{Commodore KIM-1} Dank freundlicher Zeitgenossen, die meine Seite lesen und auch den Zerobrain Youtube-Kanal sehen, werden mir ab und an Schätze angeboten, zu denen ich einfach nicht Nein sagen kann... so auch dieser KIM-1, der als Commodore-Derivat sehr gut den Keramik-Original-KIM-1 ergänzt. Commodore hatte ja MOS gekauft und nach dem unerwarteten Erfolg des KIM-1 eine leicht veränderte Variante herausgebracht. "Leicht verändert" heißt wohl in diesem Zusammenhang alles ein wenig billiger und schlechter gemacht... kein Lötstopplack, schlechtere Tastatur... aber immerhin hat der 6502 keinen ROR-Bug mehr!

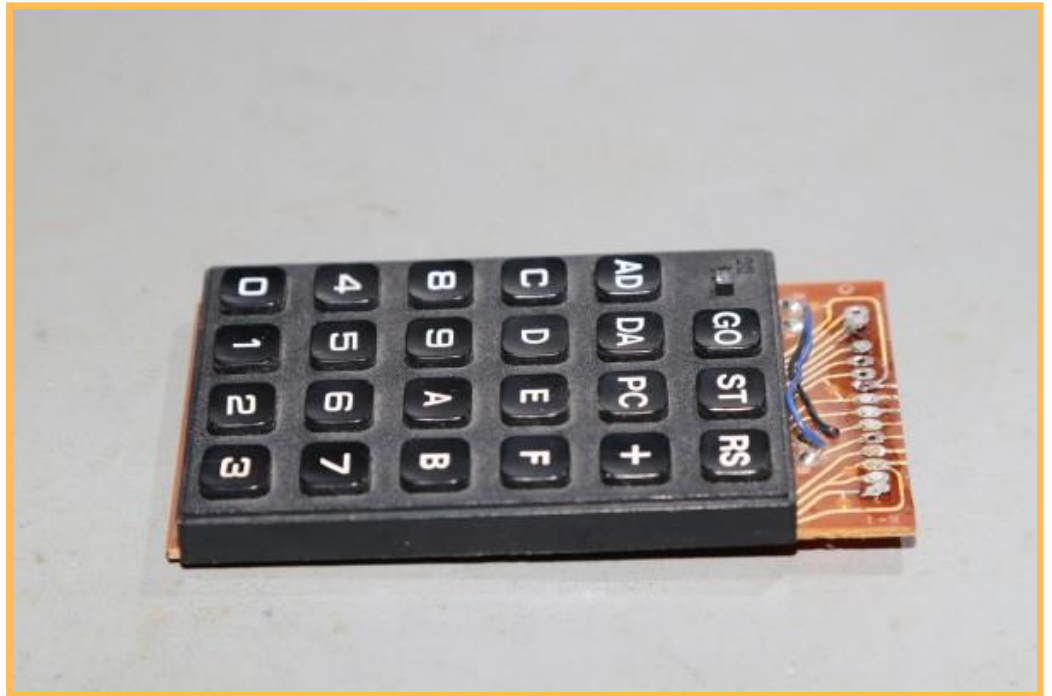
Nach Zerlegen der Tastatur offenbart sich das ganze Unheil - auch die Tatsache, dass ich die Tastatur gar nicht hätte auslöten müssen... man lernt nie aus!
